PROJET DE RESTAURATION 2010-2011

SQCRA

DANIEL LABELLE

NORTHERN ELECTRIC MODÈLE 610 DE 1934, FABRIQUÉ À MONTRÉAL

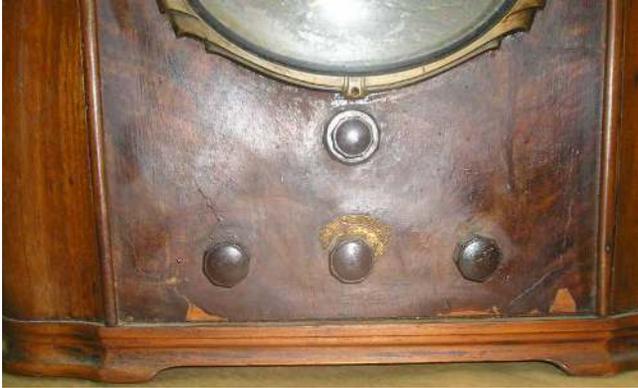
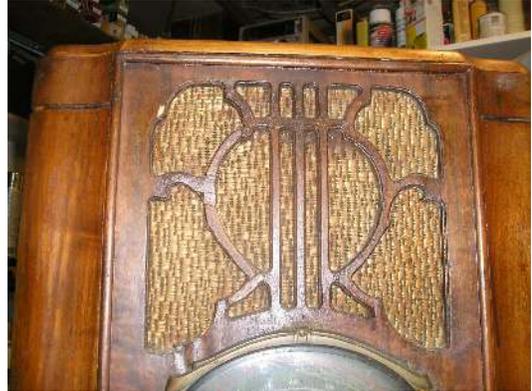
Il est évident que l'ancien propriétaire a soulevé le récepteur par le couvercle du dessus et que le récepteur s'est détaché du couvercle et est tombé par terre. Le 2e transfo IF est partiellement arraché du châssis et le tube de sortie audio est brisé. Pour camoufler cela la base a été clouée aux cotés et le dessus a été collé avec une orgie de colle de menuiserie qui a coulé partout. Après séchage le coupable a tenté d'enlever la colle en décupant le cabinet, mais il n'a qu'enlevé les surplus de colle et a laissé le décupant séché sur place. La toile du haut parleur les boutons le cadran, tout est couvert de décupant séché. Il manque quelques morceaux de placage en bas à l'avant, et autour du cadran le placage est délaminé.

It is obvious that the previous owner lifted the radio by the top and that the top let go and the rest of the receiver crashed onto the floor. The second IF transfo is partly torn out and the output tube is broken. To hide this the base has been nailed to the sides and the top has been reglued with an exaggerated amount of yellow wood glue which smeared everywhere. To removed the glue the whole cabinet has been stripped without removing knobs, grid cloth nor dial escutcheon and glass. So everything is covered with dried stripper. There are a few pieces of veneer missing and unglued veneer.

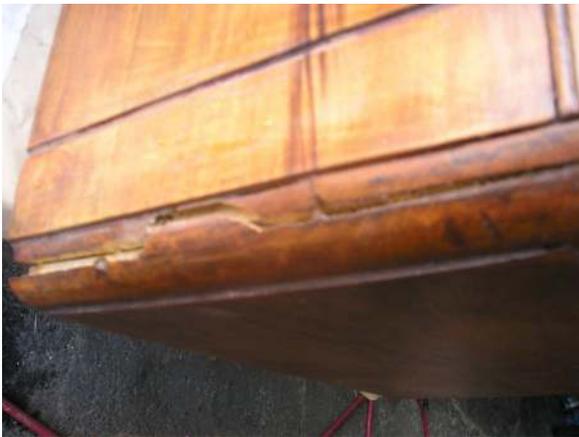
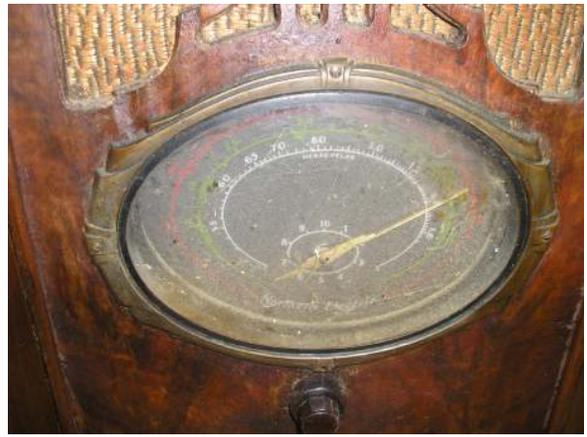
Nous voyons ici que le dessus n'a pas été bien positionné au moment du collage.

We see here that the top has been misaligned when it was glued.

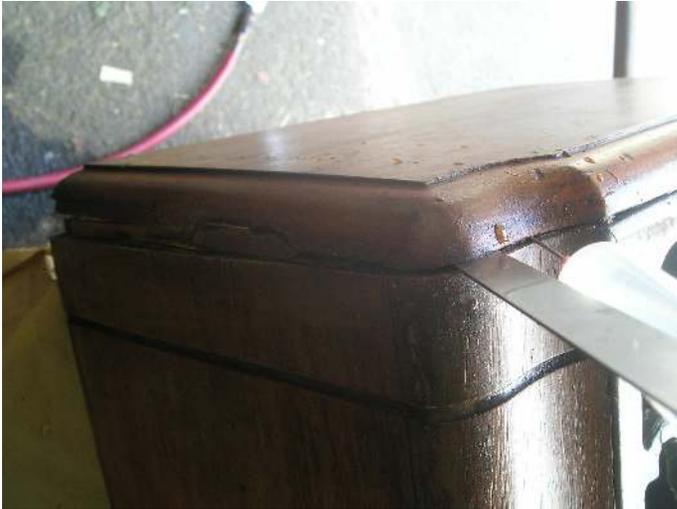
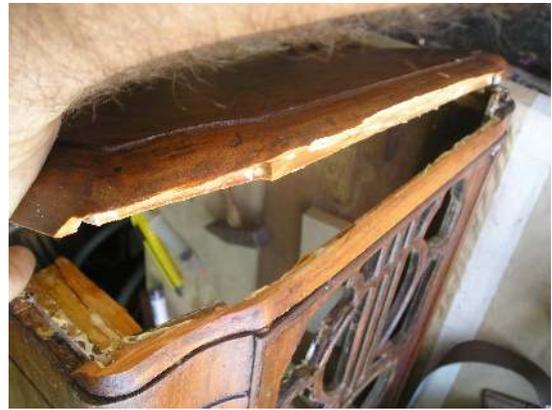
En haut à gauche, l'injection d'eau chaude aide à dissoudre la colle pour décoller le dessus.
À droite, le dessus enlevé nous voyons beaucoup de colle restante et la moulure avant brisée de façon longitudinale.

Upper left injection of hot water to dissolve the while prying the top apart.
Left, the top removed show the glue residues and show the broken moulding.

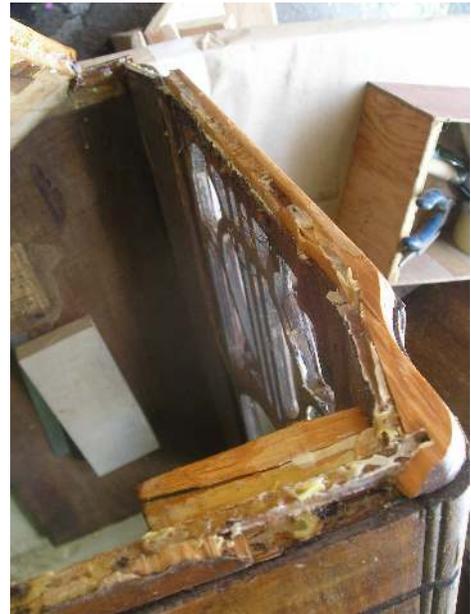
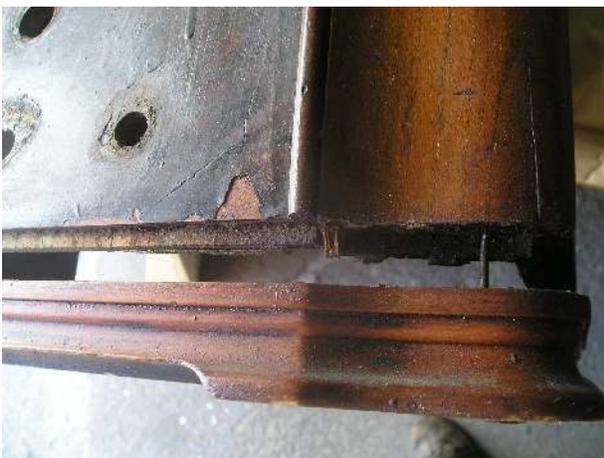
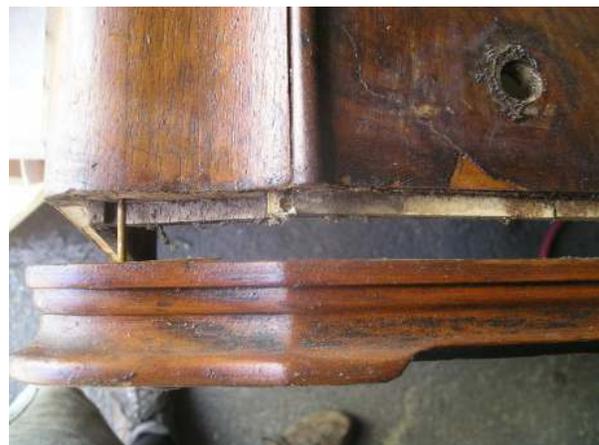
Nous voyons ici deux des 4 clous qui fixaient la base aux cotés, il n'y a plus de colle.

Here we the nails holding the base to the sides, there no old glue left.

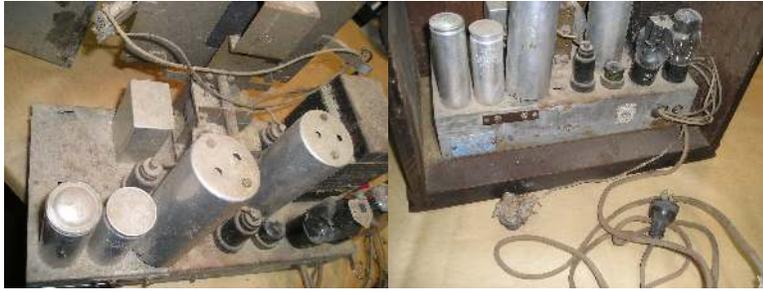
Avant-Before

Le châssis était poussiéreux et rouillé. Il a été brossé, sablé, poli et recouvert d'un inhibiteur de corrosion transparent. Le transformateur de puissance a été dérouillé et repeint.

The chassis was dirty and rusted. It has been brushed, sanded, polished and covered with a transparent corrosion inhibitor. The power transformer has been brushed and repainted.
